# 平成 28 年熊本地震 現地調査結果

平成 28 年 5 月 6 日

### (1) 塚原藤山地区現地調査結果

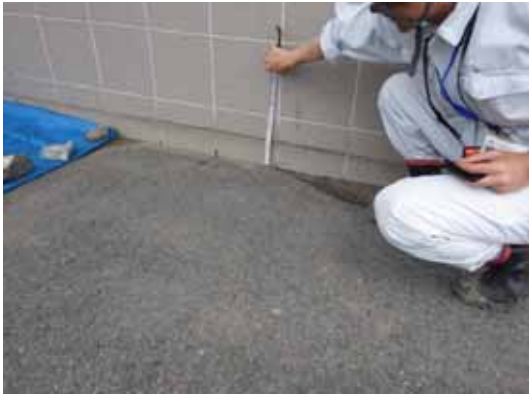
| 写真 | 特記事項 |
|---|---|
| <p>No.2</p> | <p>処理場周辺地盤沈下状況（南側）<br/>・ 約 15cm 程度沈下</p> |

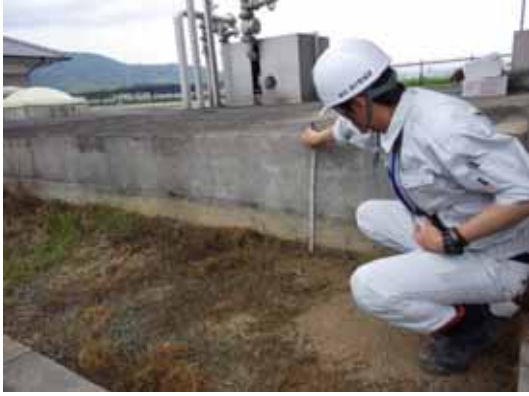
| 写真 | 特記事項 |
|---|---|
| <p>No.3</p> | <p>処理場周辺地盤沈下状況（南側）<br/>・ 約 20cm 程度沈下</p> |

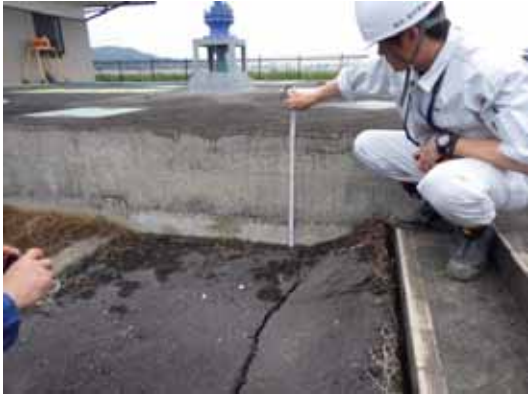
| 写真 | 特記事項 |
|---|---|
| <p>No.4</p> | <p>処理場周辺地盤沈下状況（南側）<br/>・ 約 15cm 程度沈下</p> |

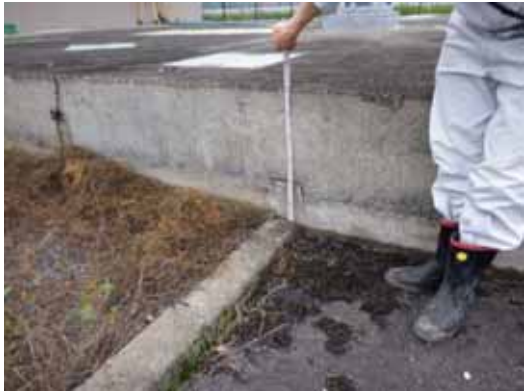
| 写真 | 特記事項 |
|---|---|
| <p>No.5</p> | <p>処理場周辺地盤沈下状況（南側）</p> <ul style="list-style-type: none"> <li>・ 約 20cm 程度沈下</li> </ul> |

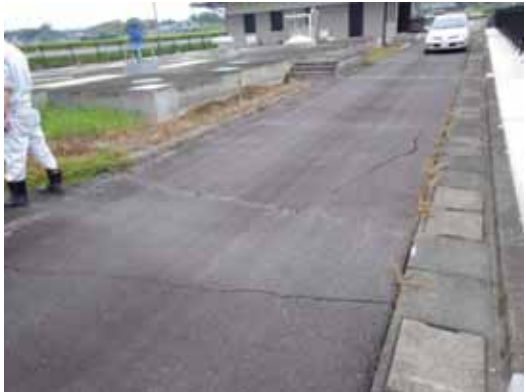
| 写真 | 特記事項 |
|---|---|
| <p>No.6</p> | <p>管理用道路クラック</p> <ul style="list-style-type: none"> <li>・ 草が生えていないクラックが今回の地震で発生したクラック</li> </ul> |

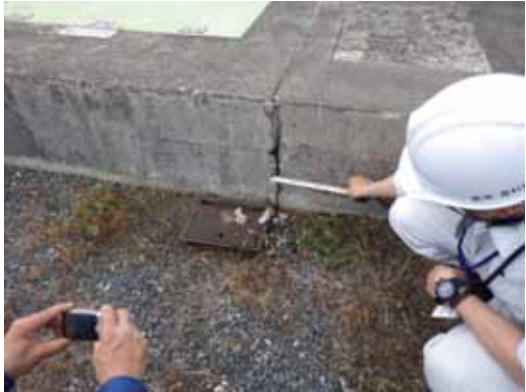
| 写真 | 特記事項 |
|---|---|
| <p>No.7</p> | <p>コンクリート躯体へのクラックとコンクリート剥離</p> <ul style="list-style-type: none"> <li>・ クラックの断面は黒いので、既存クラックが地震により広がり、コンクリートは剥離したものと思われる</li> </ul> |

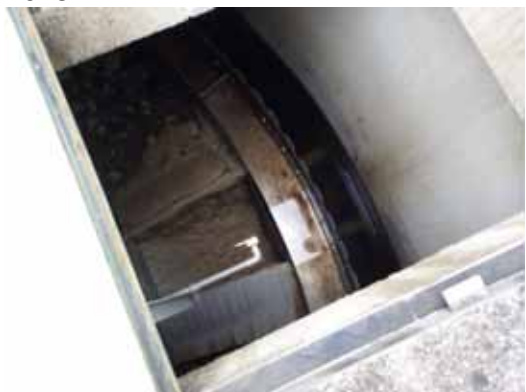
| 写真 | 特記事項 |
|---|---|
| <p>No.8</p> | <p>沈殿槽</p> <ul style="list-style-type: none"> <li>・ 異常なし</li> <li>・ 機械類の作動状況も問題なし</li> </ul> |

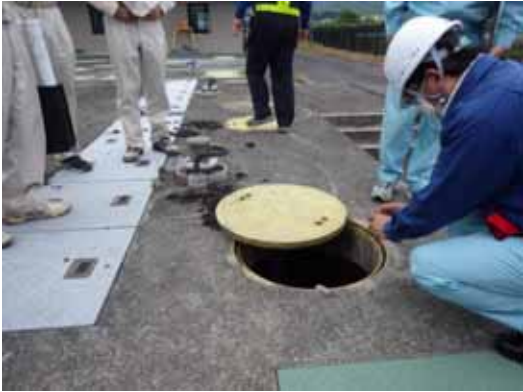
| 写真 | 特記事項 |
|---|---|
| <p>No.9</p> | <p>汚泥貯留槽マンホール付近</p> <ul style="list-style-type: none"> <li>・地震時の揺れにより溢水</li> <li>・乾燥した汚泥は溢水した跡</li> </ul> |

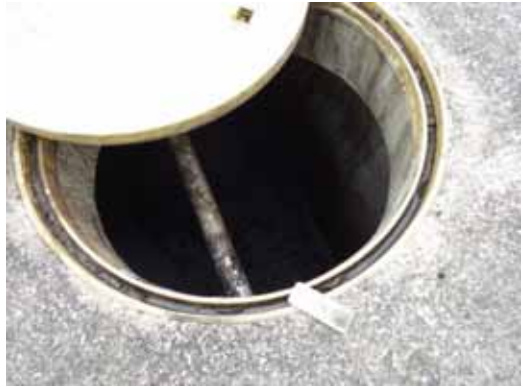
| 写真 | 特記事項 |
|---|---|
| <p>No.10</p> | <p>No.9 のマンホール内</p> <ul style="list-style-type: none"> <li>・異常なし</li> <li>・溢水時の汚泥の跡あり</li> </ul> |

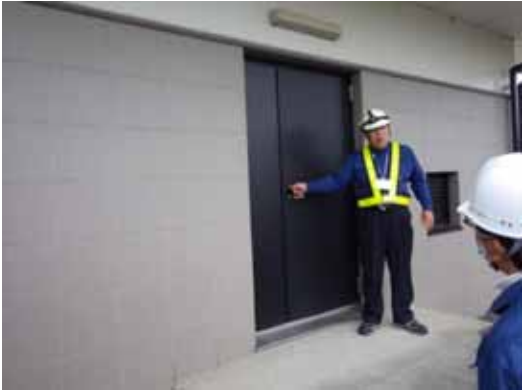
| 写真 | 特記事項 |
|---|---|
| <p>No.11</p> | <p>北側のドアの不具合</p> <ul style="list-style-type: none"> <li>・25日から開かなくなったとのこと</li> <li>・余震の影響と思われる</li> </ul> |

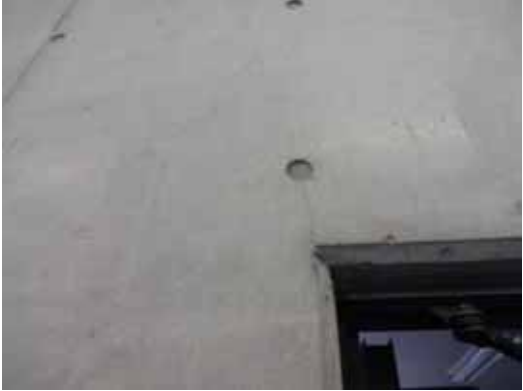
| 写真 | 特記事項 |
|---|---|
| <p>No.12</p> | <p>処理場内クラック発生状況</p> |

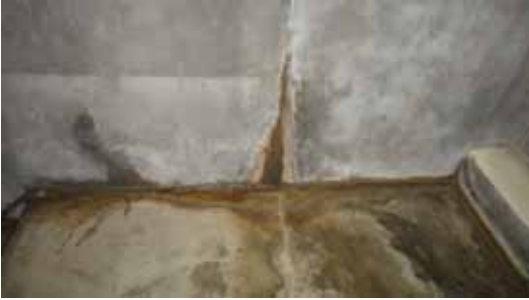
| 写真 | 特記事項 |
|---|---|
| <p>No.13</p> | <p>クラックからの水のしみ</p> <ul style="list-style-type: none"> <li>・もともとクラックがあり、補修したことがある</li> </ul> |

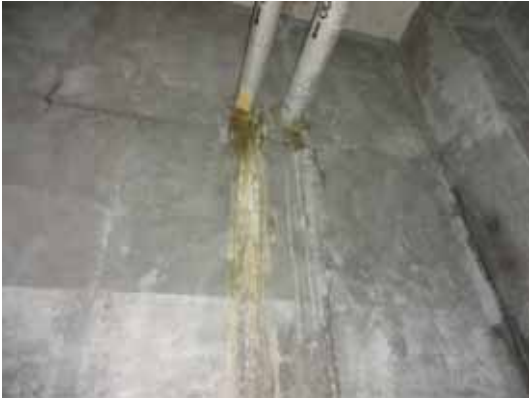
| 写真 | 特記事項 |
|---|---|
| <p>No.14</p> | <p>壁面に水が流下した跡あり</p> <ul style="list-style-type: none"> <li>・地震後、自然水と推測される泥水が噴いた</li> </ul> |

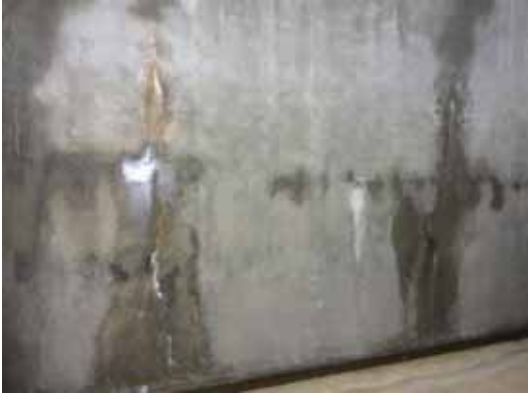
| 写真 | 特記事項 |
|---|---|
| <p>No.15</p> | <p>クラック発生状況及び水のしみ</p> <ul style="list-style-type: none"> <li>・壁面の向こう側に水槽なし</li> <li>・もともとクラックがあり、稼働前に補修（白い付着物がみられる部分）</li> <li>・白い付着物が付いていない部分のクラックは今回地震で発生</li> <li>・降雨により周辺の地下水位が上昇すると水が噴き出す可能性あり</li> </ul> |

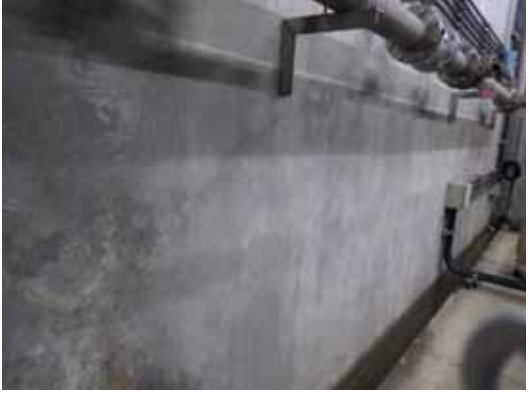
| 写真 | 特記事項 |
|---|---|
| <p>No.16</p> | <p>水槽側壁面のクラック</p> <ul style="list-style-type: none"> <li>・水は滲んでいないが、水平方向に長いクラックが入っている</li> </ul> |

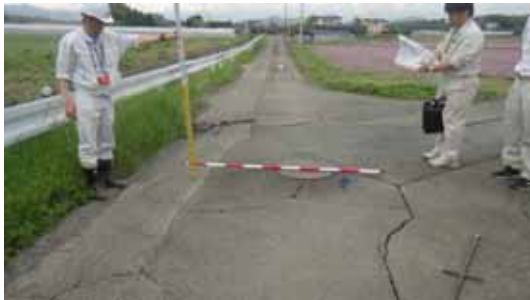
| 写真 | 特記事項 |
|---|---|
| <p>No.17</p> | <p>マンホール周辺舗装の破損</p> <ul style="list-style-type: none"> <li>・マンホール周辺の舗装が沈下</li> <li>・市の資料の管理番号 5 と 8 の交点にあるマンホール</li> </ul> |

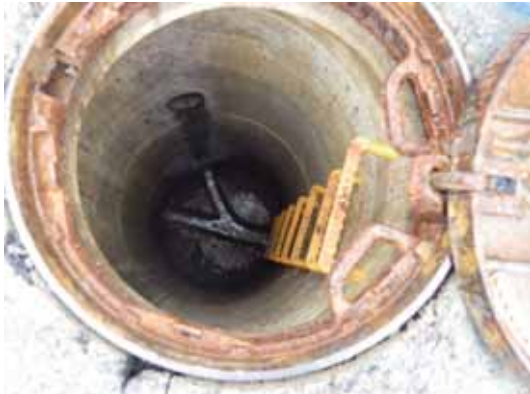
| 写真 | 特記事項 |
|---|---|
| <p>No.18</p> | <p>写真番号 No17 のマンホール内の状況</p> <ul style="list-style-type: none"> <li>・異常なし</li> <li>・市の管理番号 5 と 8 の交点にあるマンホール</li> </ul> |

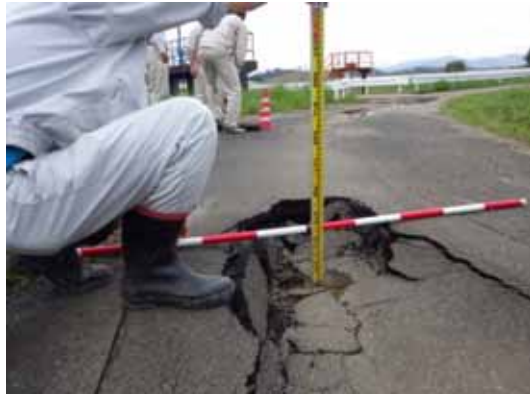
| 写真 | 特記事項 |
|---|---|
| <p>No.19</p> | <p>集排管路上部の舗装陥没状況</p> <ul style="list-style-type: none"> <li>・市の管理番号 9</li> </ul> |

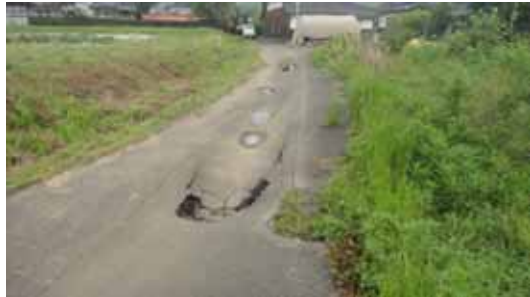
| 写真 | 特記事項 |
|---|---|
| <p>No.20</p> | <p>集排管路上の道路陥没状況</p> <ul style="list-style-type: none"> <li>・市の管理番号 9</li> </ul> |

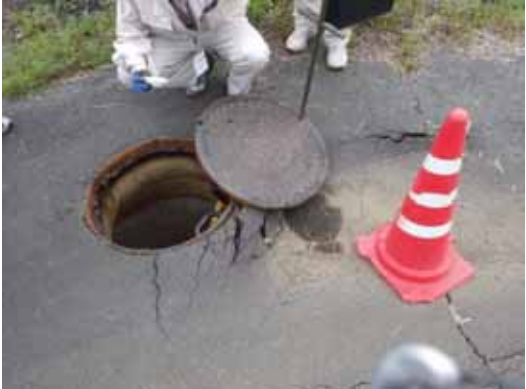
| 写真 | 特記事項 |
|---|---|
| <p>No.20</p> | <p>マンホール周辺の路面被害状況</p> <ul style="list-style-type: none"> <li>・市の管理番号 9</li> </ul> |

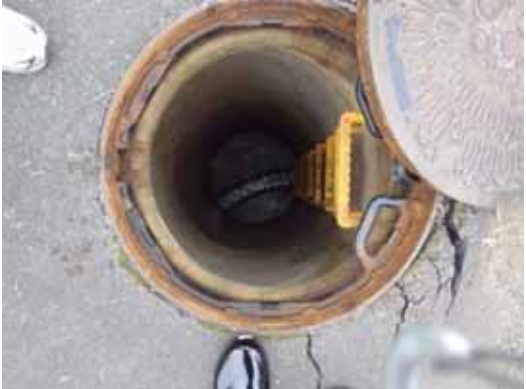
| 写真 | 特記事項 |
|---|---|
| <p>No.21</p> | <p>写真番号 No20 のマンホール内</p> <ul style="list-style-type: none"> <li>・問題なし</li> <li>・市の管理番号 9</li> </ul> |

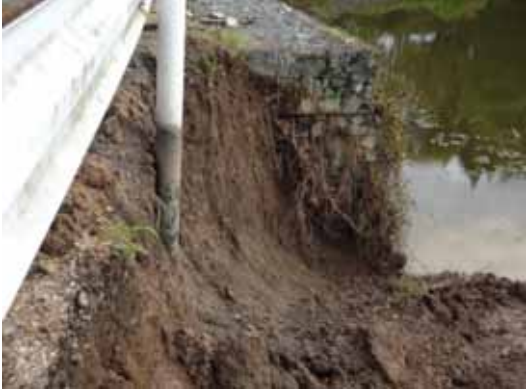
| 写真 | 特記事項 |
|---|---|
| <p>No.23</p> | <p>ため池堤体法面崩落状況（接写）</p> |

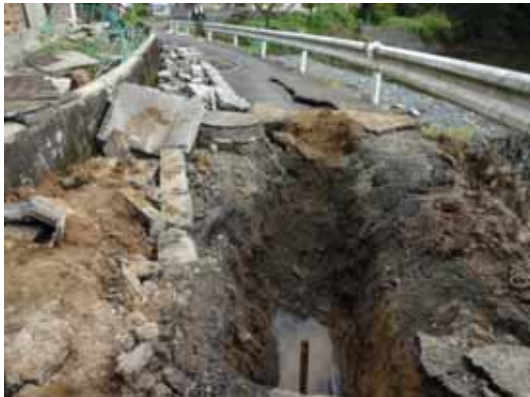
| 写真 | 特記事項 |
|---|---|
| <p>No.24</p> | <p>崩落法面に最も近接しているマンホール</p> <ul style="list-style-type: none"> <li>・簡易水道復旧作業中</li> <li>・下流マンホールを確認したところ汚水流下には特に問題なし</li> </ul> |

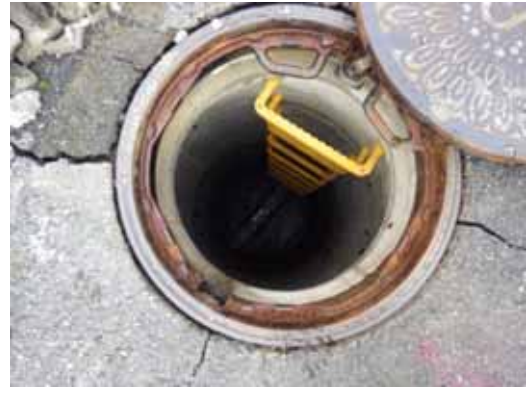
| 写真 | 特記事項 |
|---|---|
| <p>No.26</p> | <p>写真番号 No25 のマンホール内</p> <ul style="list-style-type: none"> <li>・問題なし</li> </ul> |

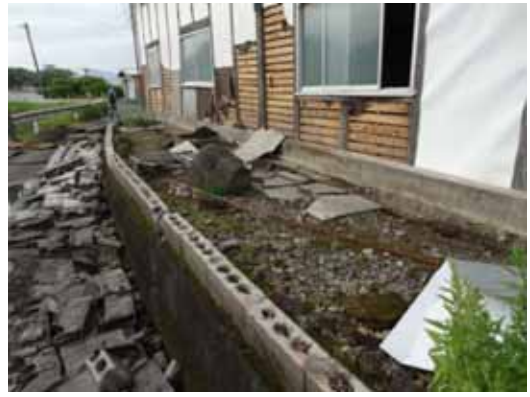
| 写真 | 特記事項 |
|---|---|
| <p>No.27</p> | <p>写真番号 No25 のマンホールに近接している家屋の被害状況</p> <ul style="list-style-type: none"> <li>・家の基礎が沈下</li> </ul> |

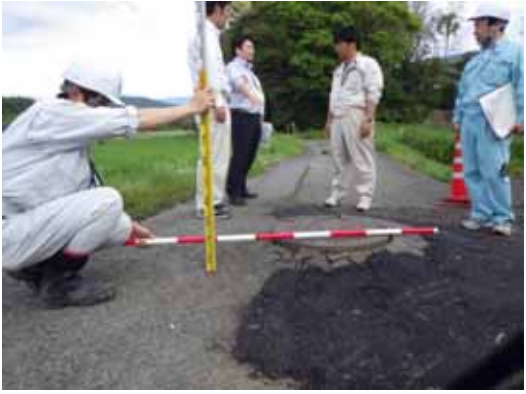
| 写真 | 特記事項 |
|---|---|
| <p>No.28</p> | <p>マンホール周辺の道路沈下状況</p> <ul style="list-style-type: none"> <li>・市の管理番号 18</li> </ul> |

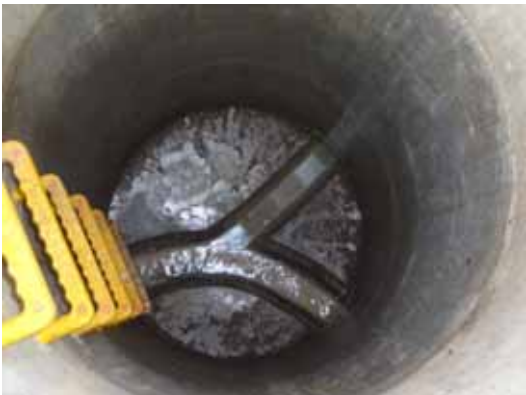
| 写真 | 特記事項 |
|---|---|
| <p>No.29</p> | <p>写真番号 No28 のマンホール内</p> <ul style="list-style-type: none"> <li>・問題なし</li> <li>・市の管理番号 18</li> </ul> |

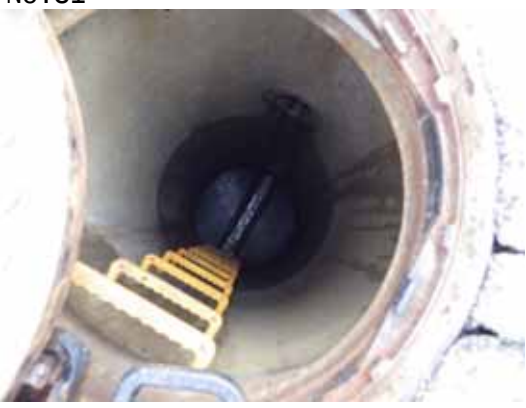
| 写真 | 特記事項 |
|---|---|
| <p>No.31</p> | <p>写真番号 No30 のマンホール内</p> <ul style="list-style-type: none"> <li>・問題なし</li> <li>・市の管理番号 18</li> </ul> |

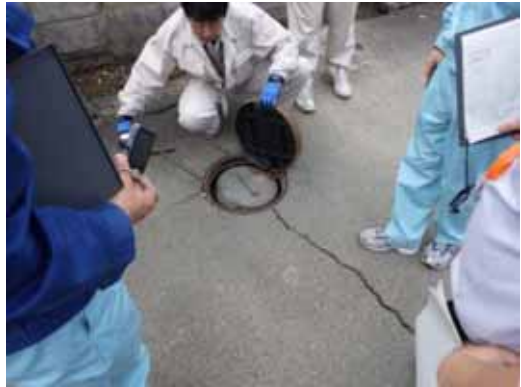
| 写真 | 特記事項 |
|---|---|
| <p>No.33</p> | <p>写真番号 No32 のマンホール</p> <ul style="list-style-type: none"> <li>・周辺が沈下し蓋がアスファルトに引っかかり開かない</li> <li>・市の管理番号 18</li> </ul> |

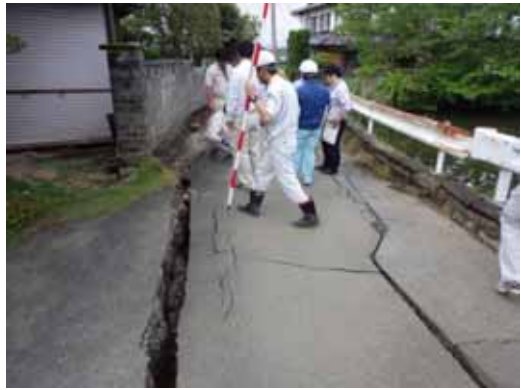
| 写真 | 特記事項 |
|---|---|
| <p>No.34</p> | <p>写真番号 No32 のマンホール周辺の道路被害状況</p> |

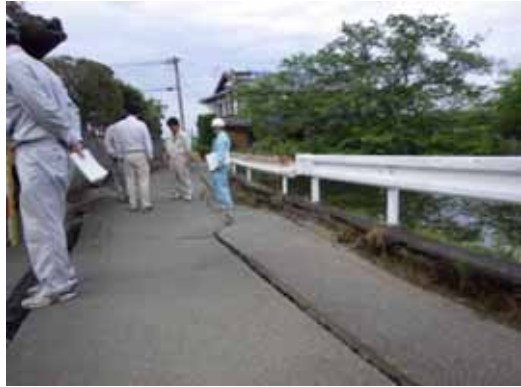
| 写真 | 特記事項 |
|---|---|
| <p>No.35</p> | <p>写真番号 No32 のマンホール周辺の道路被害状況</p> |

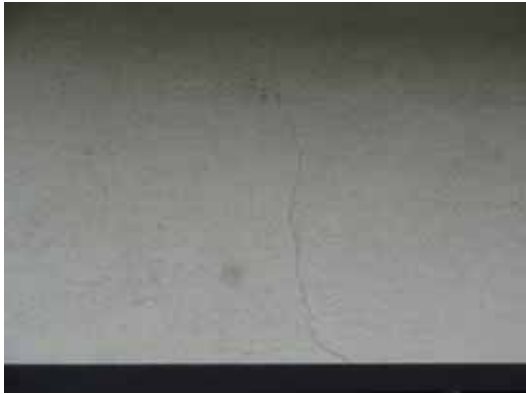
| 写真 | 特記事項 |
|---|---|
| <p>No.1</p> | <p>処理場</p> <ul style="list-style-type: none"> <li>・ 若干クラック有り</li> </ul> |

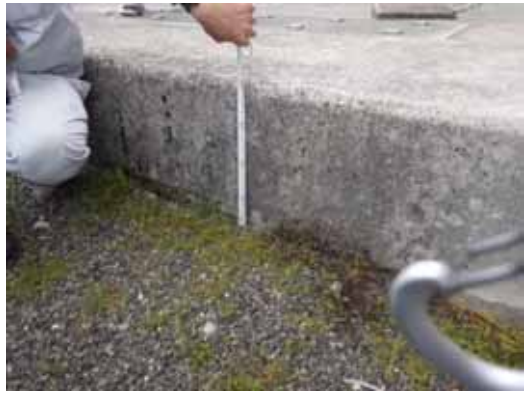
| 写真 | 特記事項 |
|---|---|
| <p>No.2</p> | <p>コンクリート躯体周辺地盤の沈下</p> <ul style="list-style-type: none"> <li>・ 6cm 程度沈下</li> </ul> |

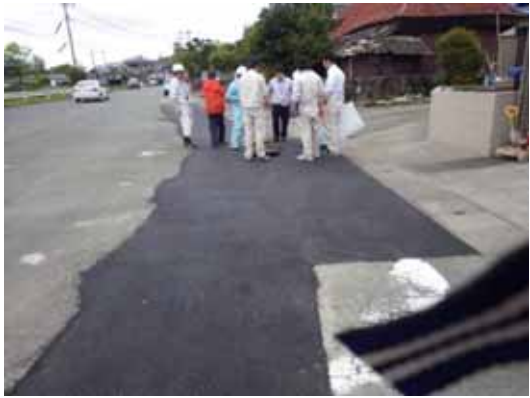
| 写真 | 特記事項 |
|---|---|
| <p>No.4</p> | <p>集排管路上の道路復旧状況</p> <ul style="list-style-type: none"> <li>・市の管理番号 101 番</li> </ul> |

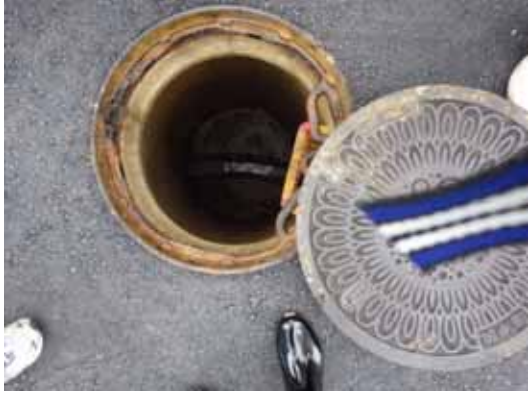
| 写真 | 特記事項 |
|---|---|
| <p>No.5</p> | <p>写真番号 No4 のマンホール内</p> <ul style="list-style-type: none"> <li>・市の管理番号 101 番</li> <li>・問題なし</li> </ul> |

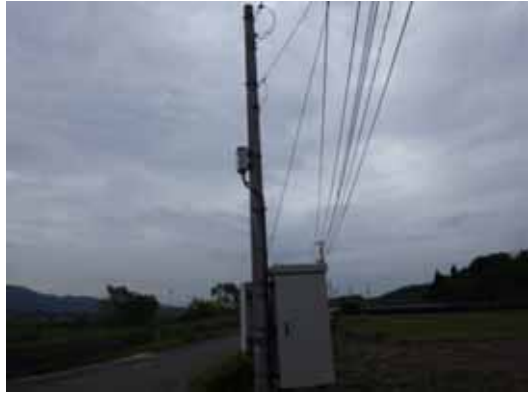
| 写真 | 特記事項 |
|---|---|
| <p>No.6</p> | <p>写真番号 No8 のマンホールポンプ制御盤</p> <ul style="list-style-type: none"> <li>・問題なし</li> <li>・市の管理番号 102</li> </ul> |

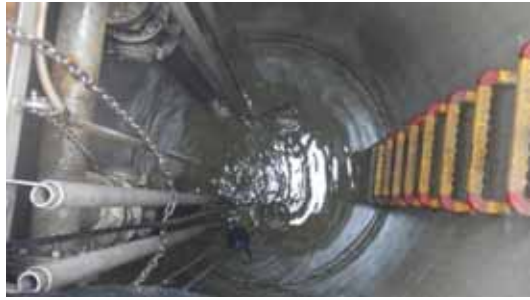
| 写真 | 特記事項 |
|---|---|
| <p>No.7</p> | <p>写真番号 No8 のマンホール内</p> <ul style="list-style-type: none"> <li>・問題なし</li> <li>・市の管理番号 102</li> </ul> |

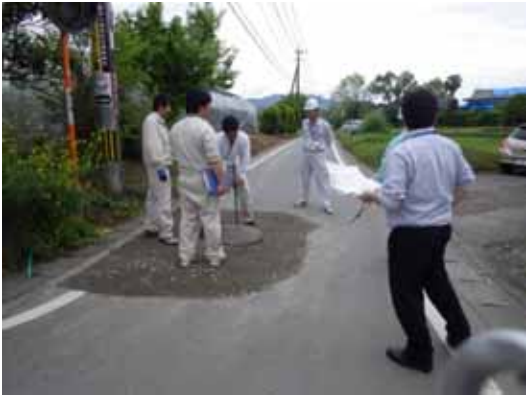
| 写真 | 特記事項 |
|---|---|
| <p>No.10</p> | <p>マンホール周辺の地盤沈下<br/>・市の管理番号 109<br/>・沈下については市が応急措置済み</p> |

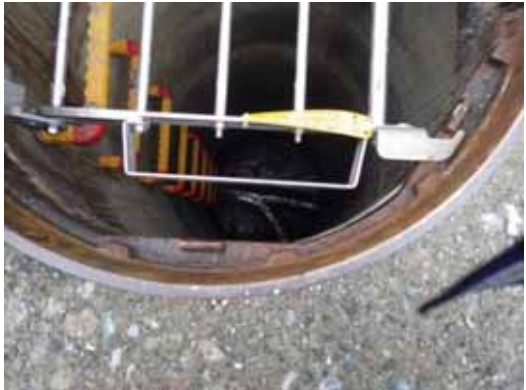
| 写真 | 特記事項 |
|---|---|
| <p>No.11</p> | <p>写真番号 No10 のマンホール内<br/>・市の管理番号 109<br/>・若干流れがおかしい</p> |

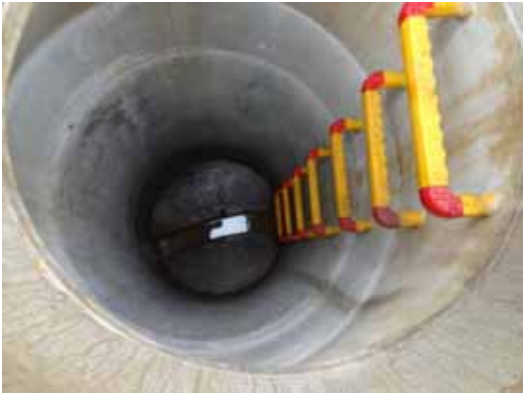
| 写真 | 特記事項 |
|---|---|
| <p>No.13</p> | <p>写真番号 No12 のマンホール内</p> <ul style="list-style-type: none"> <li>・流れが悪い</li> <li>・写真番号 No11 のマンホールと写真番号 No13 のマンホールの中の区間は詳細調査する必要がある</li> </ul> |

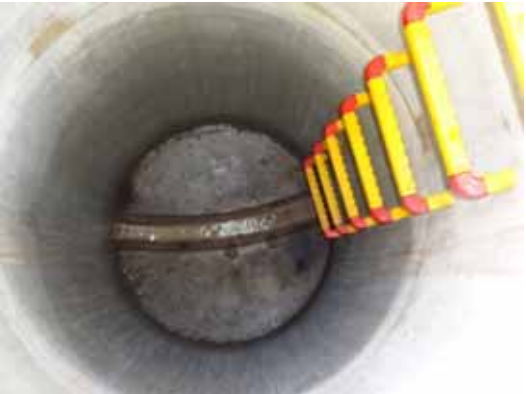
| 写真 | 特記事項 |
|---|---|
| <p>No.14</p> | <p>写真番号 No13 のマンホールの上流側</p> <ul style="list-style-type: none"> <li>・問題なし</li> </ul> |

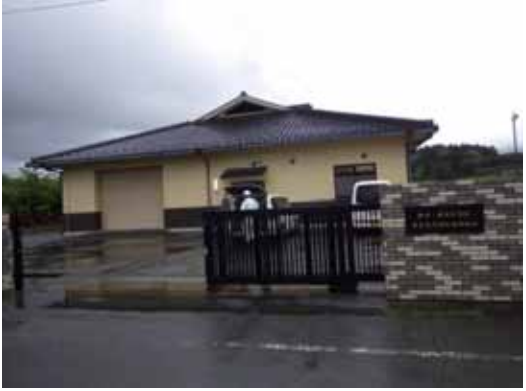
| 写真 | 特記事項 |
|---|---|
| <p>No.1</p> | <p>白川地区処理場全景</p> <ul style="list-style-type: none"> <li>・特に被害は見られない</li> </ul> |

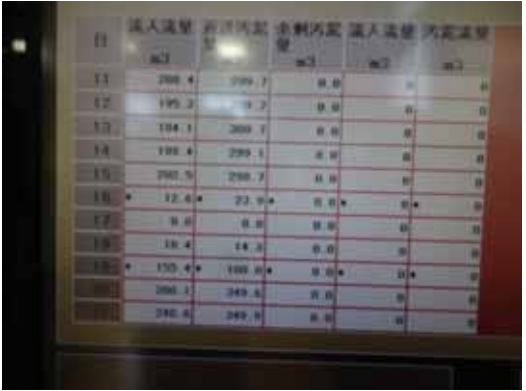
| 写真 | 特記事項 |
|---|---|
| <p>No.3</p> | <p>処理量</p> <ul style="list-style-type: none"> <li>・地震後の停電により処理量が低下したが、現在（4/27）は通常の処理量まで回復</li> </ul> |

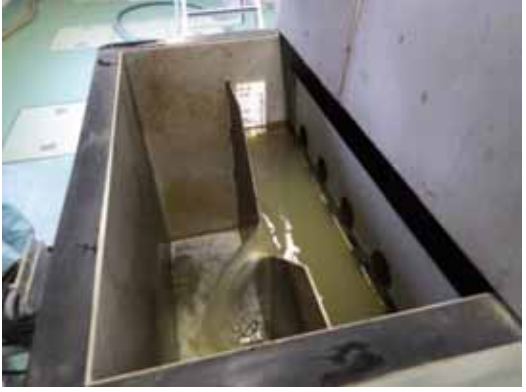
| 写真 | 特記事項 |
|---|---|
| <p>No.4</p> | <p>汚水計量槽</p> <ul style="list-style-type: none"> <li>・異常なし</li> </ul> |

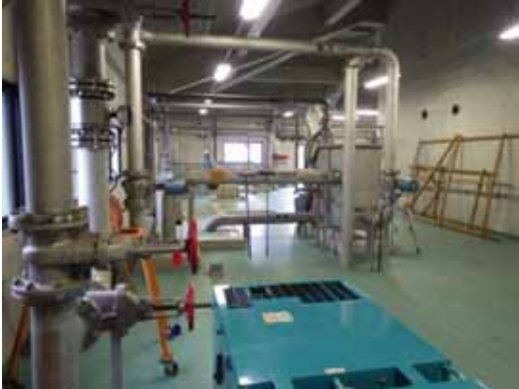
| 写真 | 特記事項 |
|---|---|
| <p>No.5</p> | <p>処理場室内</p> <ul style="list-style-type: none"> <li>・異常なし</li> <li>・非常に綺麗に管理されている</li> </ul> |

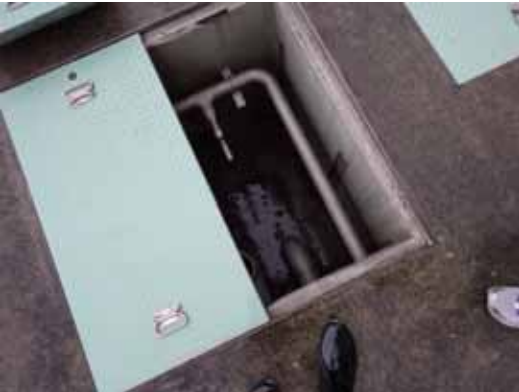
| 写真 | 特記事項 |
|---|---|
| <p>No.6</p> | <p>ばっ気槽</p> <ul style="list-style-type: none"> <li>・異常なし</li> </ul> |

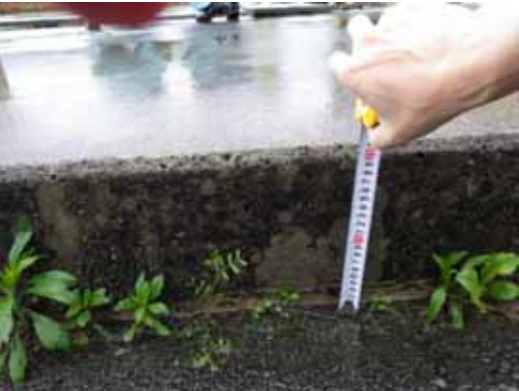
| 写真 | 特記事項 |
|---|---|
| <p>No.8</p> | <p>処理場周辺地盤が数 cm 沈下</p> <ul style="list-style-type: none"> <li>・クラック等の被害は特に確認されず</li> </ul> |

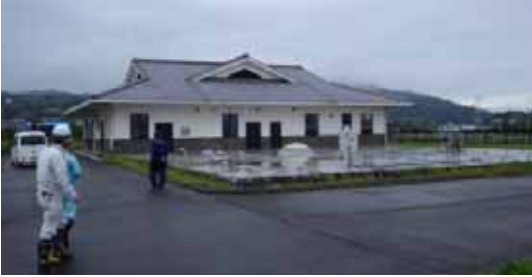
| 写真 | 特記事項 |
|---|---|
| <p>No.1</p> | <p>処理場全景</p> <ul style="list-style-type: none"> <li>・ コンクリート躯体周辺地盤の沈下</li> <li>・ 屋根瓦のズレ（今のところ雨漏り無）</li> <li>・ 柵のたわみ（地震以前の台風被害）等が見られる</li> </ul> |

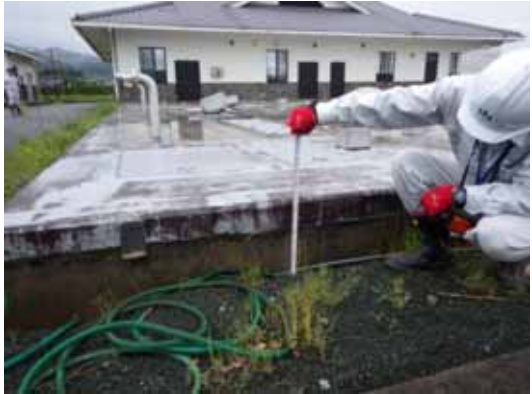
| 写真 | 特記事項 |
|---|---|
| <p>No.2</p> | <p>コンクリート躯体周辺地盤の沈下</p> <ul style="list-style-type: none"> <li>・ 約 20cm 程度沈下</li> <li>・ 目立ったクラックは発生していない</li> </ul> |

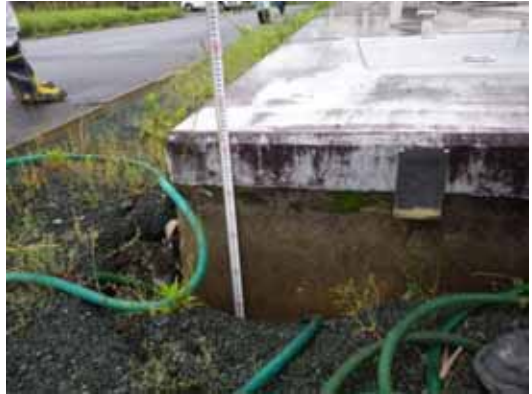
| 写真 | 特記事項 |
|---|---|
| <p>No.3</p> | <p>コンクリート躯体周辺地盤の沈下</p> <ul style="list-style-type: none"> <li>・ 約 40cm 程度沈下</li> <li>・ 目立ったクラックは発生していない</li> </ul> |

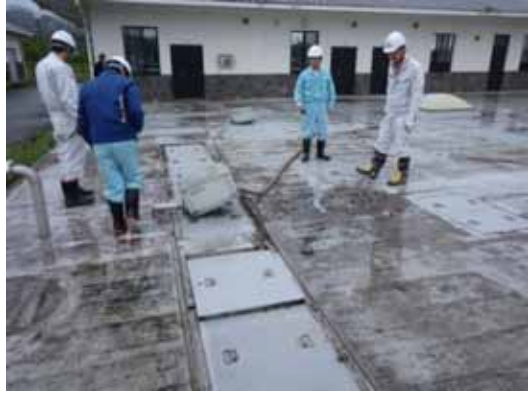
| 写真 | 特記事項 |
|---|---|
| <p>No.4</p> | <p>汚泥貯留槽</p> <ul style="list-style-type: none"> <li>・ 乾燥した汚泥は、地震時の揺れで汚泥が溢水した跡</li> <li>・ 中央の箱は配管（覆蓋の重し）に被せてあるカゴ</li> </ul> |

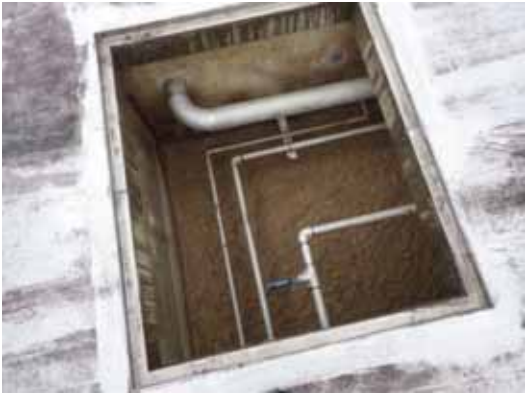
| 写真 | 特記事項 |
|---|---|
| <p>No.5</p> | <p>ばっ気槽のスカムの状況</p> <ul style="list-style-type: none"> <li>・地震発生後は通常よりも発泡が多く、維持管理業者は「放線菌」の大量発生を懸念。</li> <li>・JARUS より「放線菌」への対処方法や症状の判断方法を指導・助言</li> </ul> |

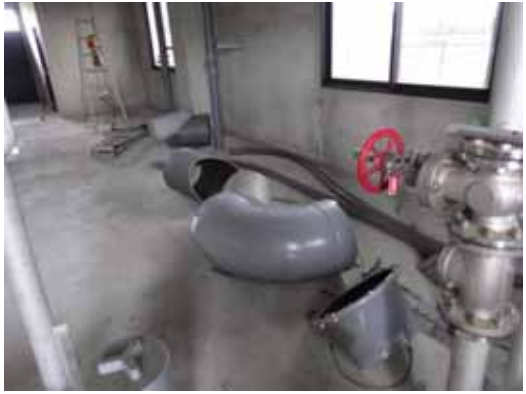
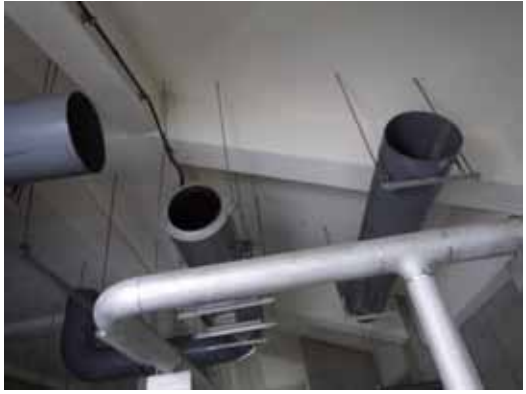
| 写真 | 特記事項 |
|---|---|
| <p>No.6</p> | <p>換気用のダクト落下状況</p> |
| <p>No.7</p> | <p>換気用のダクト落下状況</p> |

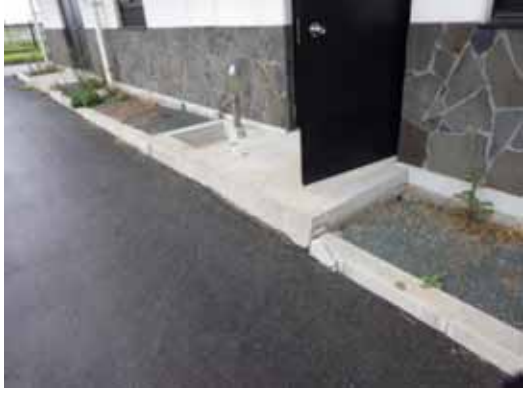
| 写真 | 特記事項 |
|---|---|
| <p>No.8</p> | <p>周辺地盤の沈下</p> <ul style="list-style-type: none"> <li>・数センチ程度</li> </ul> |

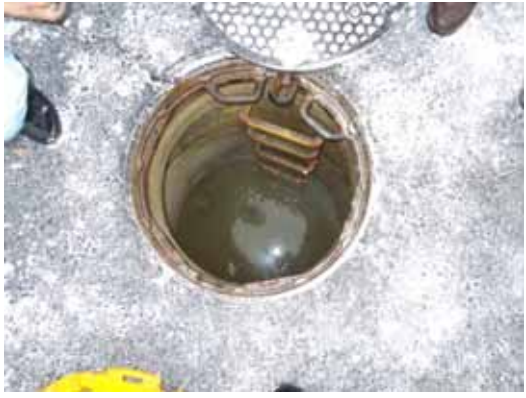
| 写真 | 特記事項 |
|---|---|
| <p>No.11</p> | <p>マンホール内</p> <ul style="list-style-type: none"> <li>・ 滞留して流れず</li> <li>・ 町の図面のピンクで記載されている番の箇所</li> <li>・ マンホール番号 No.63</li> </ul> |

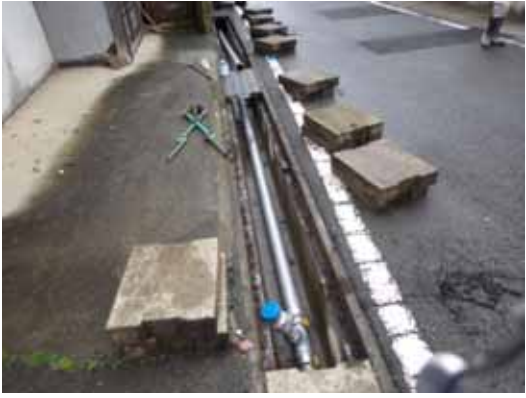
| 写真 | 特記事項 |
|---|---|
| <p>No.12</p> | <p>上水道仮復旧状況</p> <ul style="list-style-type: none"> <li>・ あと2～3日でこの地区も通水可能となるとのこと</li> </ul> |

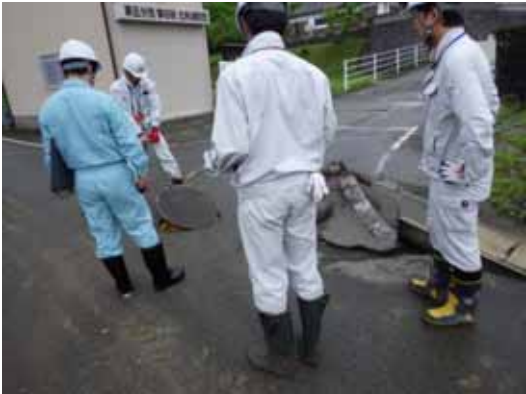
| 写真 | 特記事項 |
|---|---|
| <p>No.15</p> | <p>合流点のマンホール全景</p> <ul style="list-style-type: none"> <li>・写真の奥の道路下に支線が埋設されている。</li> </ul> |

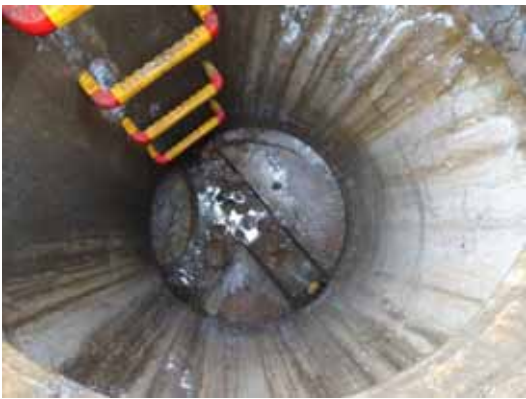
| 写真 | 特記事項 |
|---|---|
| <p>No.16</p> | <p>合流点のマンホール内</p> <ul style="list-style-type: none"> <li>・自然水とみられる水が山側の支線から流入している</li> <li>・土砂等の流入もみられる</li> <li>・周辺の家屋の倒壊は激しい</li> </ul> |
