# 平成 28 年熊本地震 現地調査結果

平成 28 年 5 月 6 日

### (1) 塚原藤山地区現地調査結果

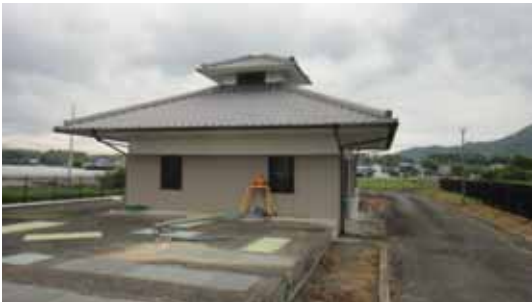
| 写真 | 特記事項 |
|---|---|
| <p>No.1</p> | <p>処理場全景</p> |

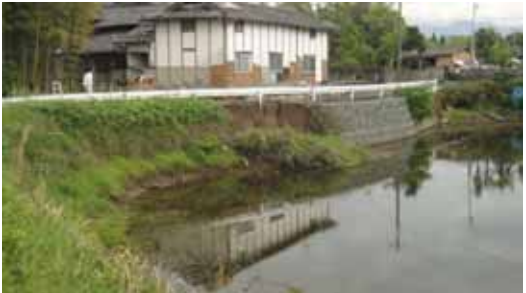
| 写真 | 特記事項 |
|---|---|
| <p>No.22</p> | <p>ため池堤体法面崩落状況（全景）</p> <ul style="list-style-type: none"> <li>・堤体道路に集排水管が埋設されている</li> <li>・市の図面の青丸字 付近</li> </ul> |

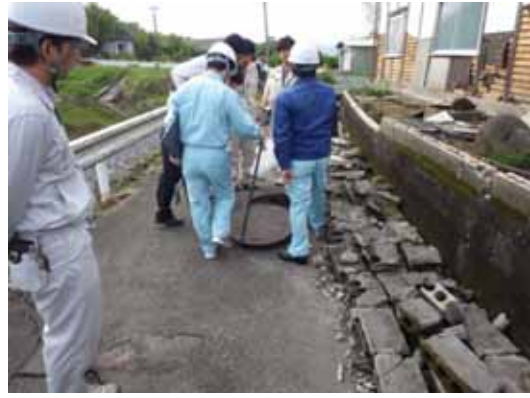
| 写真 | 特記事項 |
|---|---|
| <p>No.25</p> | <p>写真番号 No24 の上流側マンホール</p> |

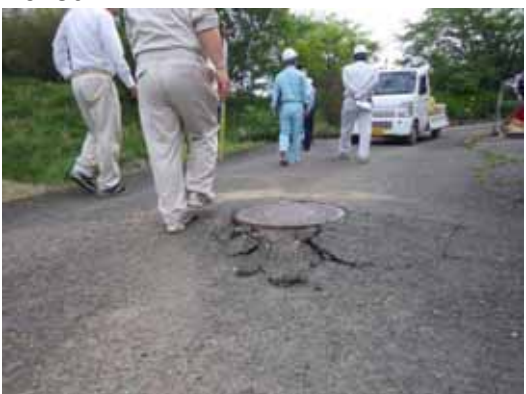
| 写真 | 特記事項 |
|---|---|
| <p>No.30</p> | <p>写真番号 No28 のマンホールの上流側マンホール</p> <ul style="list-style-type: none"> <li>・市の管理番号 18</li> </ul> |

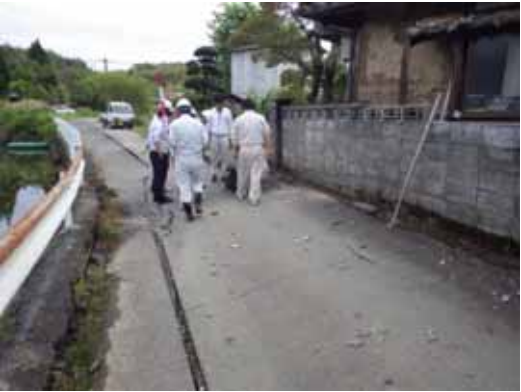
| 写真 | 特記事項 |
|---|---|
| <p>No.32</p> | <p>写真番号 No30 のマンホールの上流側マンホール</p> <ul style="list-style-type: none"> <li>・市の管理番号 18</li> </ul> |

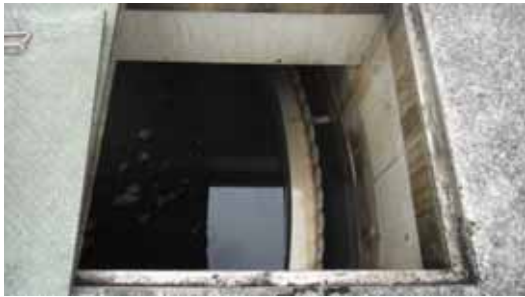
| 写真 | 特記事項 |
|---|---|
| <p>No.3</p> | <p>沈殿槽</p> <ul style="list-style-type: none"> <li>・ 問題なし</li> <li>・ 機械類も良好に稼働中</li> <li>・ 地震の影響による停電が多いので処理場運転にアドバイスを求められたことから、停電に備えてばっ気時間等を長くするなどの指導・助言を実施</li> </ul> |

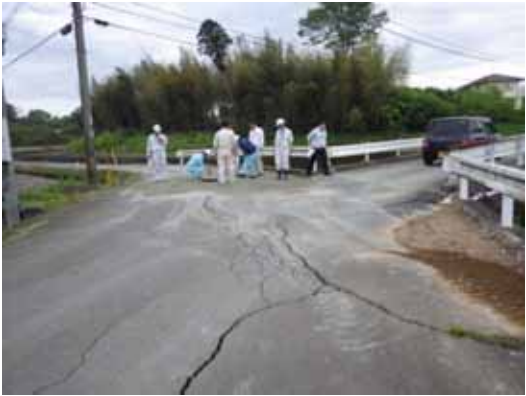
| 写真 | 特記事項 |
|---|---|
| <p>No.8</p> | <p>全景<br/>No6、7 の全景<br/>・市の管理番号 102</p> |

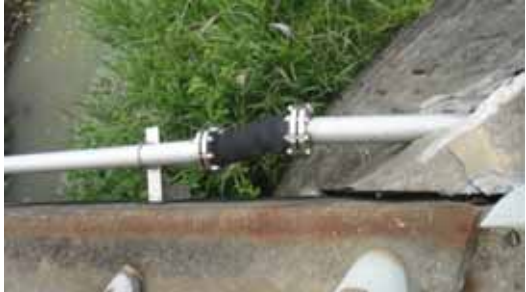
| 写真 | 特記事項 |
|---|---|
| <p>No.9</p> | <p>写真 No8 の橋（車通行中）の可とう管<br/>・橋の脇の水管橋の可とう管が吸収できる限界に近いずれが発生<br/>・市の管理番号 102</p> |

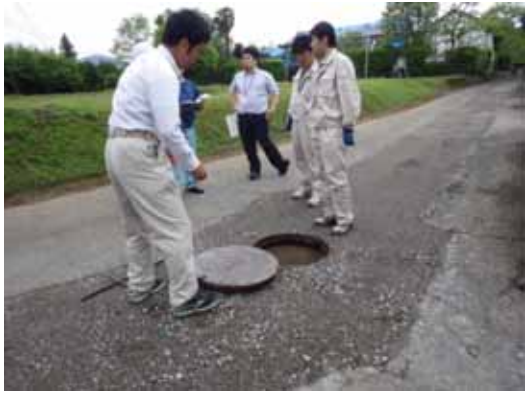
| 写真 | 特記事項 |
|---|---|
| <p>No.12</p> | <p>写真番号 No11 のマンホールの上流側マンホール</p> |

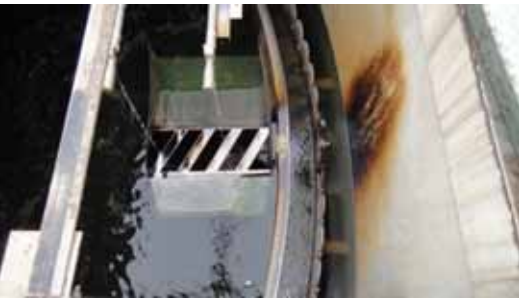
| 写真 | 特記事項 |
|---|---|
| <p>No.7</p> | <p>沈殿槽</p> <ul style="list-style-type: none"> <li>・異常なし</li> <li>・機械類の作動状況も良好</li> </ul> |

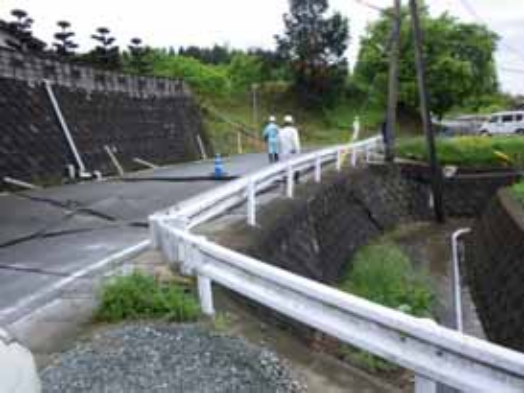
| 写真 | 特記事項 |
|---|---|
| <p>No.9</p> | <p>通水停止区間始点（上流側）全景</p> |

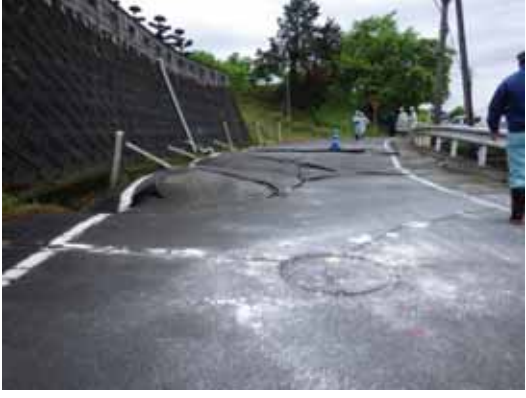
| 写真 | 特記事項 |
|---|---|
| <p>No.10</p> | <p>通水停止区間始点（上流側）全景</p> |

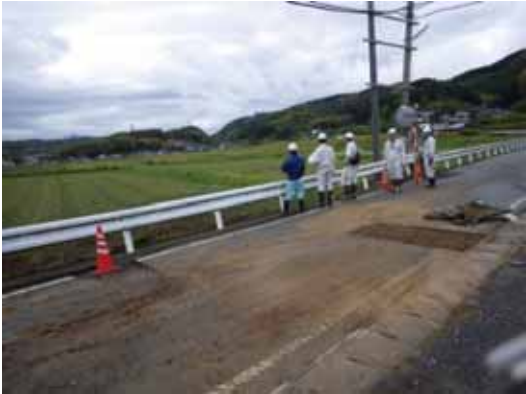
| 写真 | 特記事項 |
|---|---|
| <p>No.13</p> | <p>山側からの支線と幹線の合流点付近</p> |

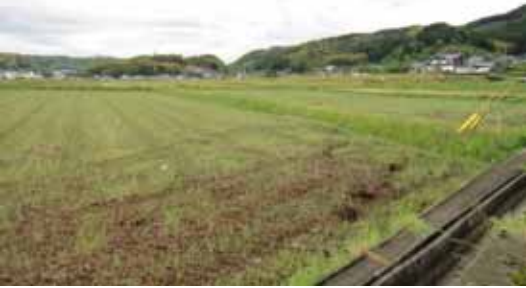
| 写真 | 特記事項 |
|---|---|
| <p>No.14</p> | <p>合流点付近の畑</p> <ul style="list-style-type: none"> <li>・断層が見られる</li> <li>・写真奥の山の向こう側の畑が、頻繁にテレビで報道されている 2m 程の断層が発生している箇所</li> </ul> |
